Dijagnoza kvarova dvodelnih zamajaca – vizualna kontrola

Schaeffler Group Automotive Aftermarket

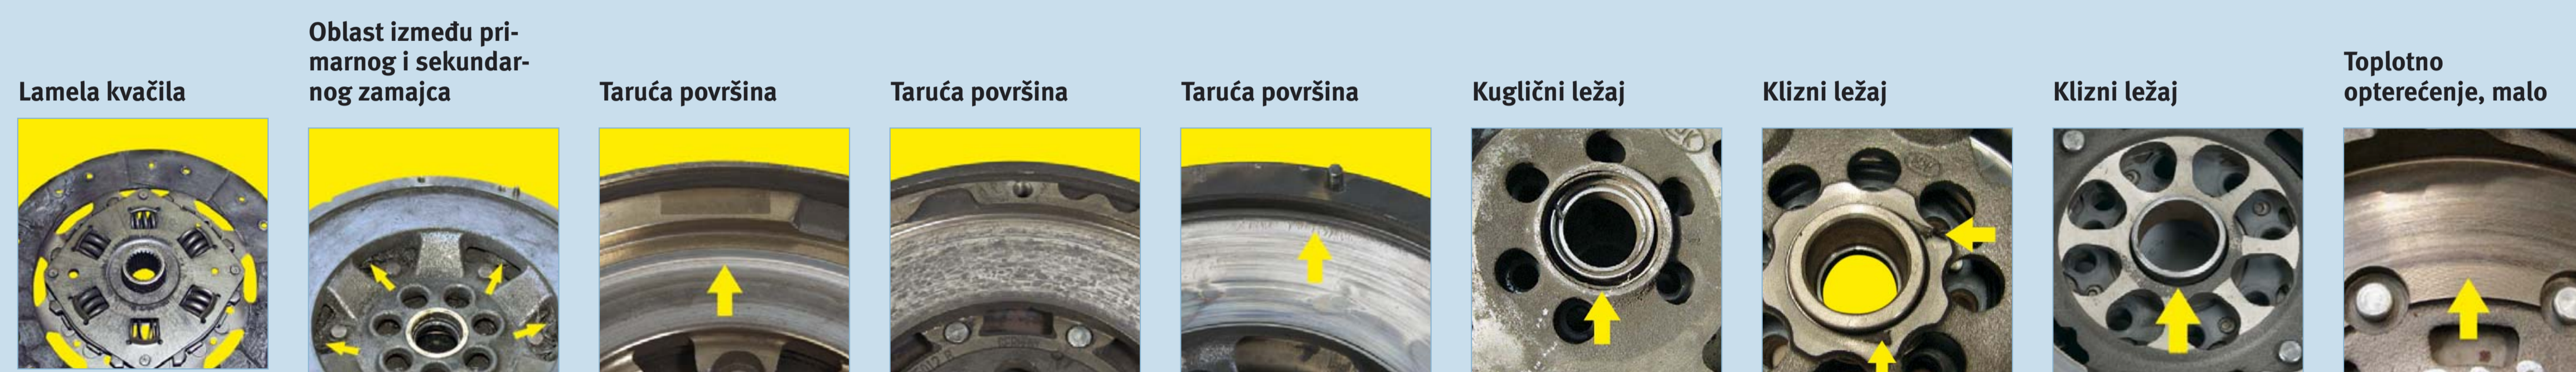
Opis	Opis	Opis	Opis	Opis	Opis	Opis	Opis	Opis
Lamela kvačila je spajana.	Spajeno kućište lamele kvačila u spolnom delu dvodelnog zamajca i u ventilacionim prorezima.	Brazgotine	Tačkaste tamne fleke nastale usled visoke temperature → Takođe u većem broju	Pukotine	Ispuštanje masti • „Zaglavljene“ ležaj • Nedostaje zaptivno kućište, oštećeno je ili ima braon boju usled toplotnog opterećenja	Oštećen ili uništen	Oštećeni → Radijalni hod u odnosu na prečnik se sme tokom radnog veka povećati sa cca. 0,04 mm (novi deo) na max. 0,17 mm	Taruča površina je lako obojena (zlatna/žuta) → Nema obojenosti na spoljnom prečniku ili u oblasti zakivaka
Uzrok	Uzrok	Uzrok	Uzrok	Uzrok	Uzrok	Uzrok	Uzrok	Uzrok
Toplotno pregrevanje kvačila npr. kao rezultat prokoračenja granice istrošenosti.	Toplotno opterećenje lamele kvačila.	Istrošeno kvačilo → Zakivci kućišta kvačila se bruse o taruče površine	----	Toplotno preopterećenje	Toplotno opterećenje ili mehaničko oštećenje /opterećenje	Oštećenje i/ili mehanički uticaji.	Istrošenost	Toplotno opterećenje

Efekat	Efekat	Efekat	Efekat	Efekat	Efekat	Efekat	Efekat	Efekat
Toplotno opterećenje je imalo uticaja na rad dvodelnog zamajca.	Izlizanost može da stigne do kanala opruga kod dvodelnog zamajca i da dovede do narušavanja funkcije.	Ograničeni prenos snage → Kvačilo ne može da obezbedi potrebni moment → Oštećenje taruči površina dvodelnog zamajca	Nijedno	Dvodelni zamajac nije bezbedan pri radu.	Nedovoljno podmazivanje ležaja → Ispadanje dvodelnog zamajca	Oštećeni dvodelni zamajac.	• ≤ 0,17 mm: nema istrošenosti • > 0,17 mm: veliko slobodno pomeranje sekundarnog zamajca	Nijedno
Odstranjivanje	Odstranjivanje	Odstranjivanje	Odstranjivanje	Odstranjivanje	Odstranjivanje	Odstranjivanje	Odstranjivanje	Odstranjivanje
Vizualna kontrola dvodelnog zamajca sa aspekta obojenosti usled toplote. → Procena, vidi: „Toplotno opterećenje, malo“ „Toplotno opterećenje, srednje“ „Toplotno opterećenje, visoko“ „Toplotno opterećenje, veoma visoko“	Zameniti dvodelni zamajac.	Zameniti dvodelni zamajac.	Nikakve mere nisu potrebne.	Zameniti dvodelni zamajac.	Zameniti dvodelni zamajac.	Zameniti dvodelni zamajac.	Dvodelni zamajac se menja ukoliko je hod u ležaju > 0,17 mm	Nikakve mere nisu potrebne.

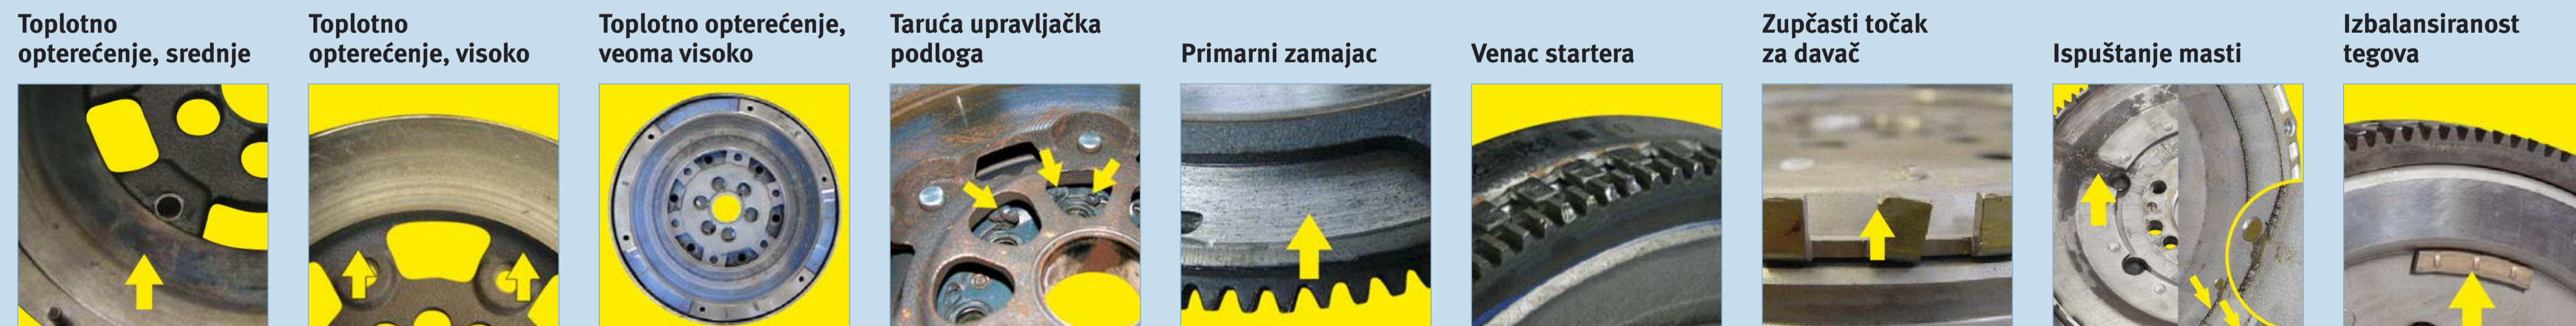
Opis	Opis	Opis	Opis	Opis	Opis	Opis	Opis	Opis
Plavo obojena taruča površina usled kratkotrajnog zagrevanja (220 °C) → Nema obojenosti u oblasti zakivaka	Obojenost u oblasti zakivaka i/ili na spoljnom prečniku. Taruče površine ne pokazuju obojenost. → Dvodelni zamajac je bio nakon toplotnog opterećenja još neko vreme u upotrebi.	Dvodelni zamajac pokazuje na bočnim stranama i na zadnjoj strani plavoljubičastu boju i/ili vidljivo oštećenje u vidu pukotina.	Taruča upravljačka podloga je rastopljena.	Sekundarni zamajac se odirao o primarni zamajac.	Jaka istrošenost vena zupčanika startera.	Iskrivljeni zupci na zupčastom točku davača.	• Mala količina ispuštanja masti: → Mali tragovi masti na strani otvora zaptivnih kućišta motora • Jako ispuštanje masti > 20 g → Mast je poprskana po kutiji reduktora	Opuštenost ili nedostaje → Moguće je ustanoviti prema vidljivim varovima
Uzrok	Uzrok	Uzrok	Uzrok	Uzrok	Uzrok	Uzrok	Uzrok	Uzrok

Obojenost taruče površine je pojava prouzrokovana radom.	Visoko toplotno opterećenje (≥80 °C)	Veoma visoko toplotno opterećenje	Visoko toplotno opterećenje unutar dvodelnog zamajca.	Istrošen je klizni ležaj taruče kliznice.	Oštećeni starter	Mehaničko oštećenje	-----	-----
Efekat	Efekat	Efekat	Efekat	Efekat	Efekat	Efekat	Efekat	Efekat
Nijedno	U zavisnosti od trajanja toplotnog opterećenja dvodelni zamajac može da bude u kvaru.	Dvodelni zamajac je oštećen.	Uticaj na funkciju dvodelnog zamajca.	Buka	Buka pri paljenju motora	Uticaj na rad motora	• Nikakav efekat pri maloj količini ispuštanja masti • Nedovoljna podmazanost lučnih opruga pri velikoj količini ispuštanja masti	Neizbalansiranost dvodelnog zamajca → Intenzivna buka
Odstranjivanje	Odstranjivanje	Odstranjivanje	Odstranjivanje	Odstranjivanje	Odstranjivanje	Odstranjivanje	Odstranjivanje	Odstranjivanje
Nikakve mere nisu potrebne.	Zameniti dvodelni zamajac.	Zameniti dvodelni zamajac.	Zameniti dvodelni zamajac.	Zameniti dvodelni zamajac.	→ Zameniti dvodelni zamajac → Kontrola funkcije startera	Zameniti dvodelni zamajac.	• Kod male količine ispuštanja masti nisu potrebne nikakve mere. • Pri većoj količini ispuštanja masti je neophodno zameniti dvodelni zamajac.	Zameniti dvodelni zamajac.
